VŠB - Technická univerzita Ostrava

Technologický postup sanace stávajícího objektu

Technological process of reconstruction of the existing building

Ostrava 2017

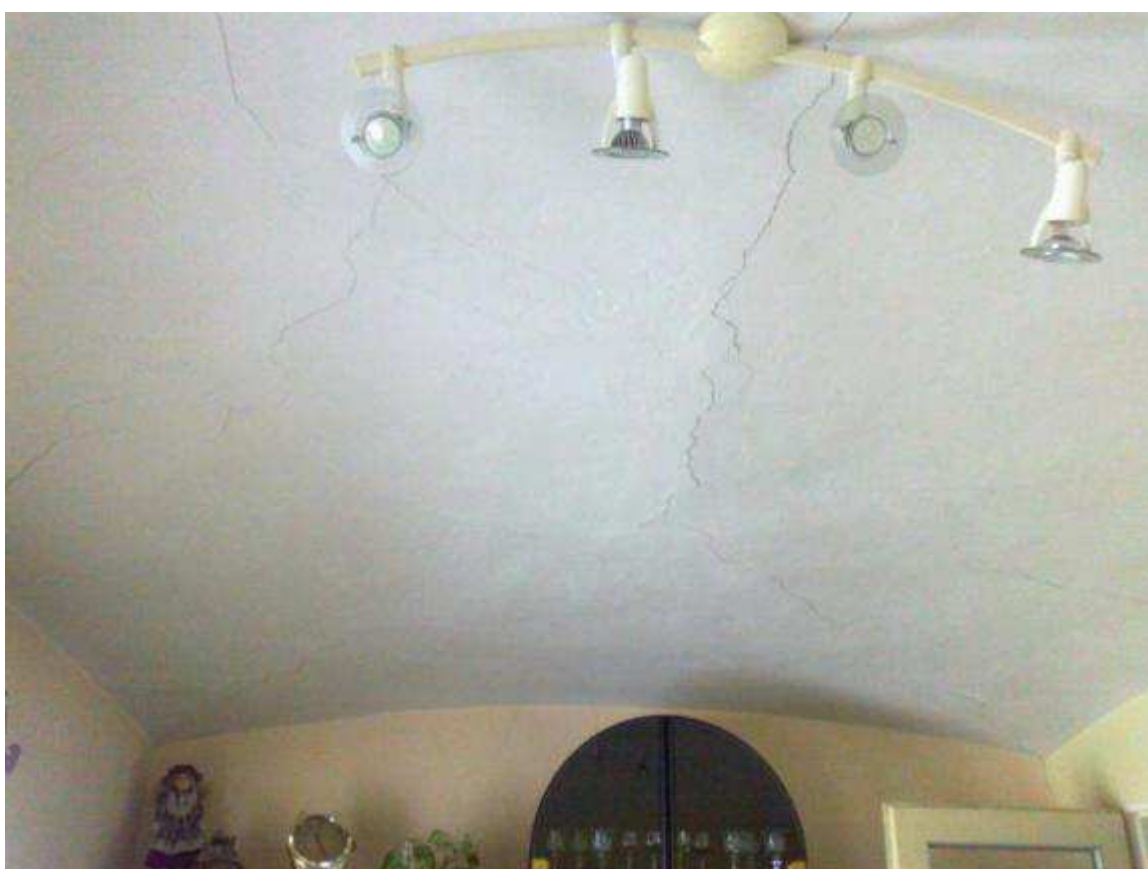
Obr. č. 41: trhliny v místnosti č. 1.04 viz výkres č. 1, pohled na severní stěnu místnosti

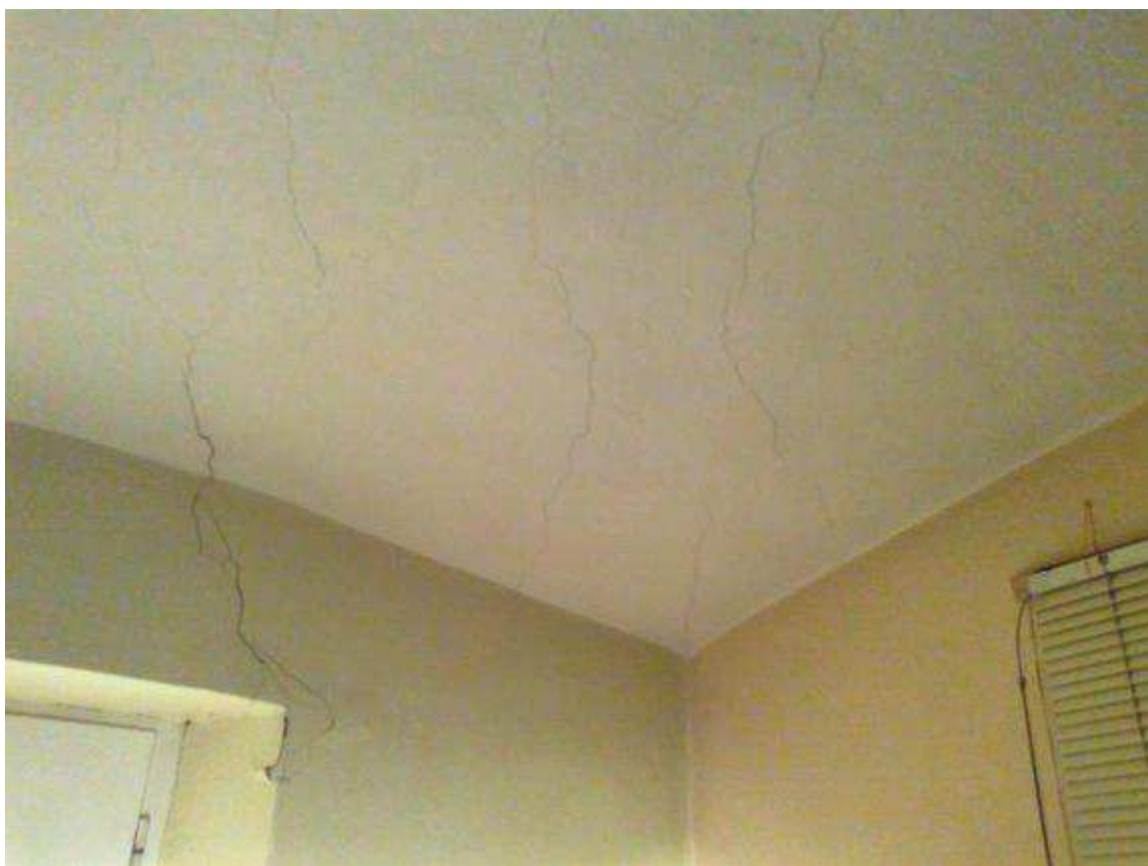
Obr. č. 42: trhliny v místnosti č. 1.04 viz výkres č. 1, pohled na jihozápadní kout

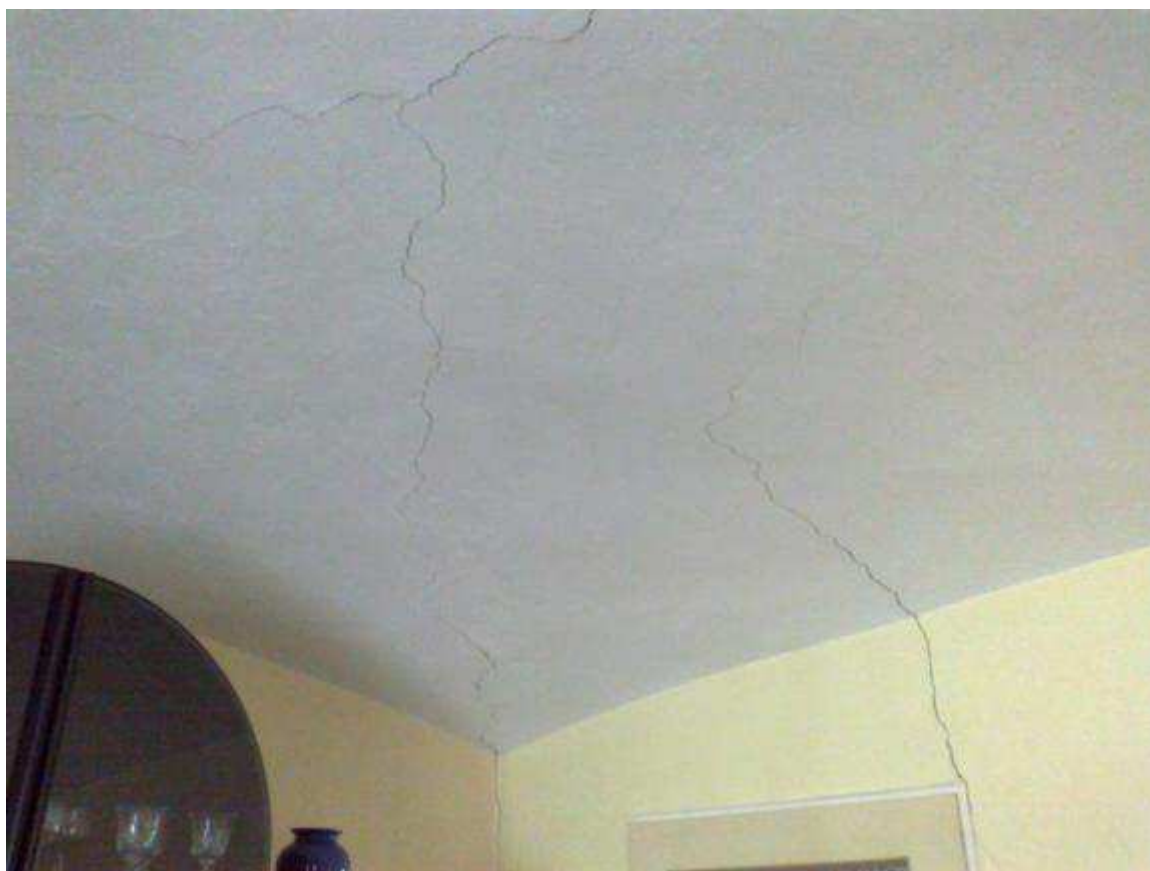
Obr. č. 43: trhliny v místnosti 1.04 viz výkres č. 1, pohled na severovýchodní kout

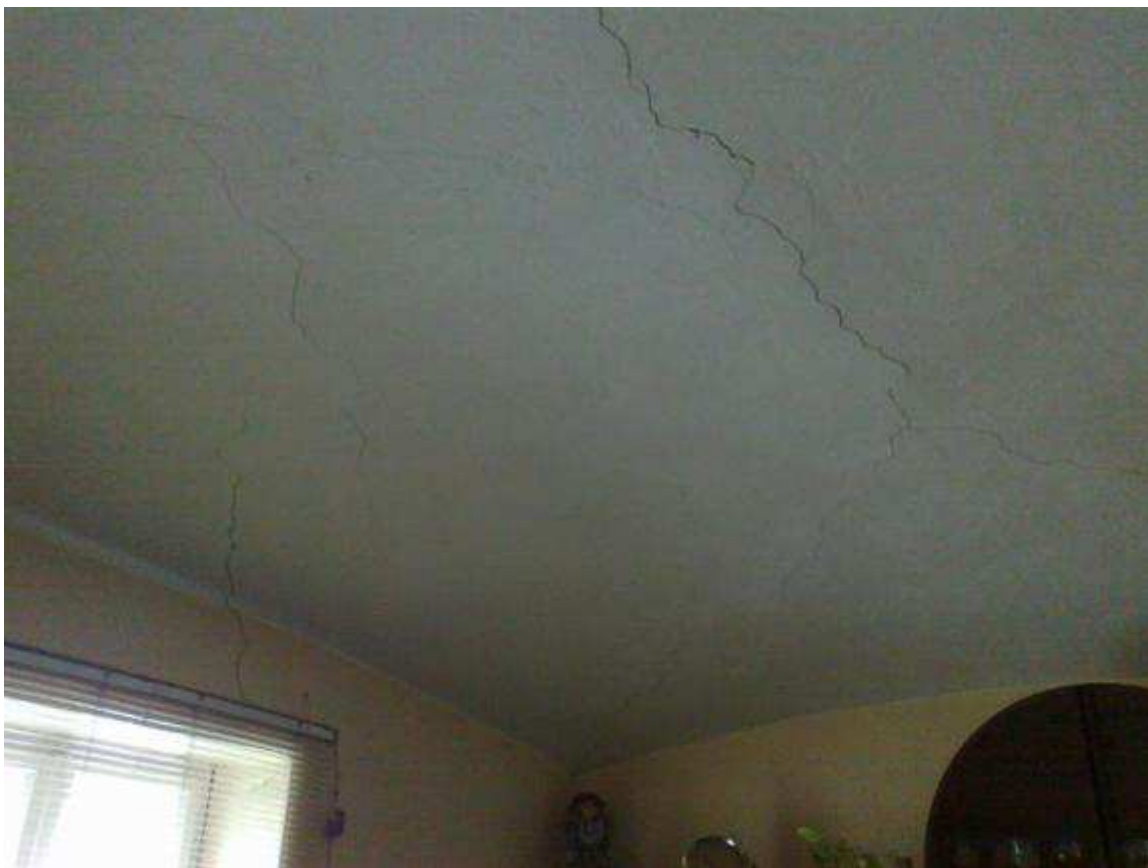
Obr. č. 44: trhliny v místnosti č. 1.04 viz výkres č. 1, pohled na severozápadní kout

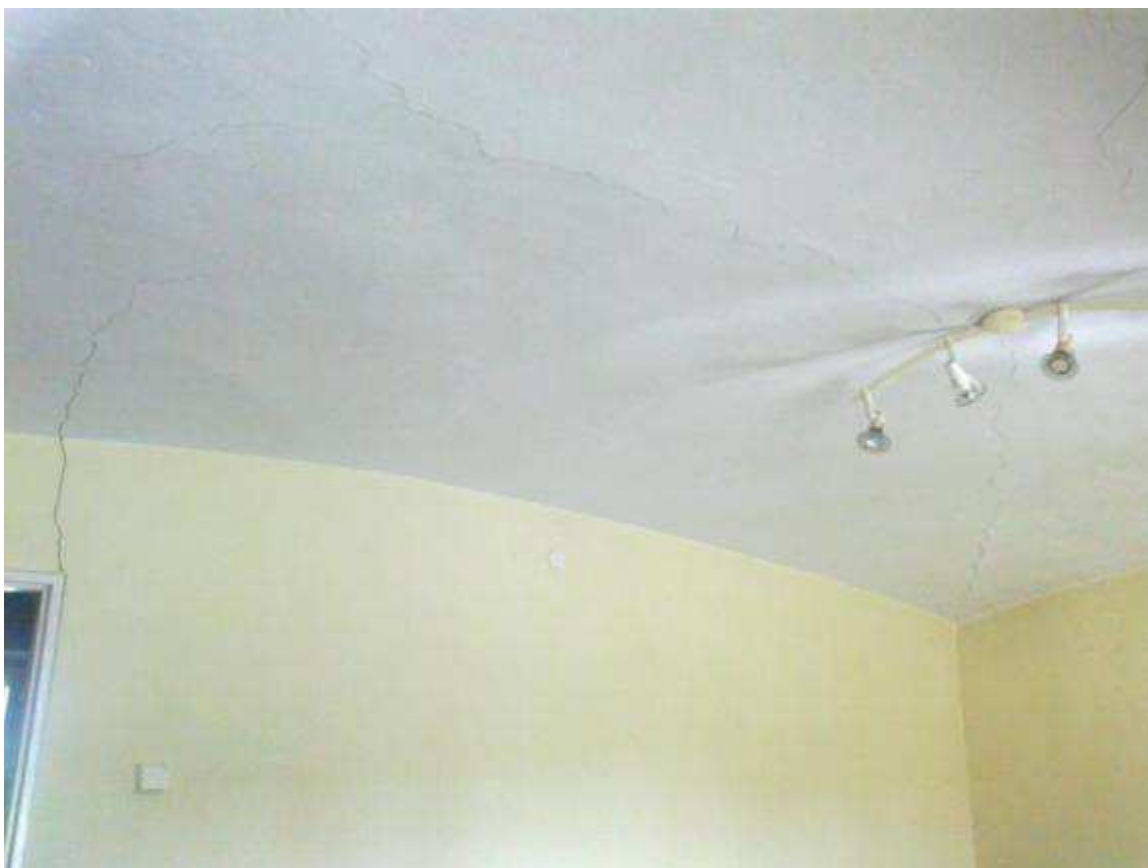
Obr. č. 45: trhliny v místnosti č. 1.04 viz výkres č. 1, pohled na jihovýchodní kout

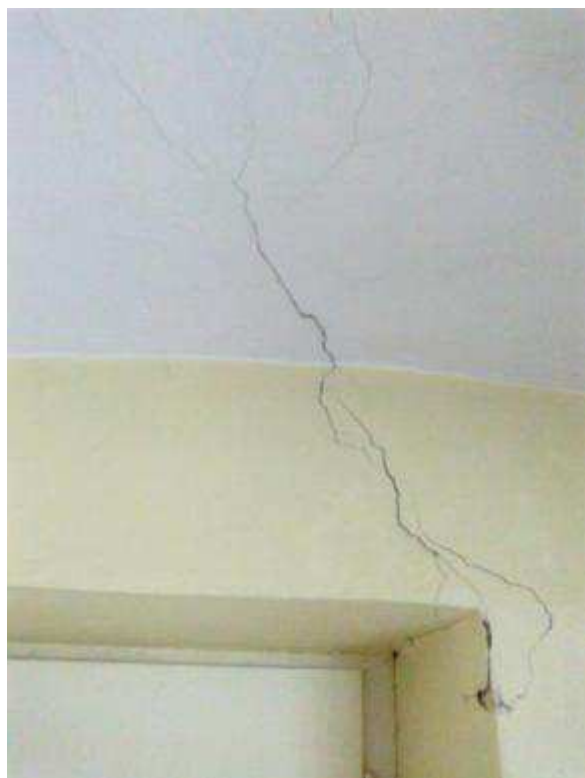
Obr. č. 46: Trhlina 31 viz výkres č. 1

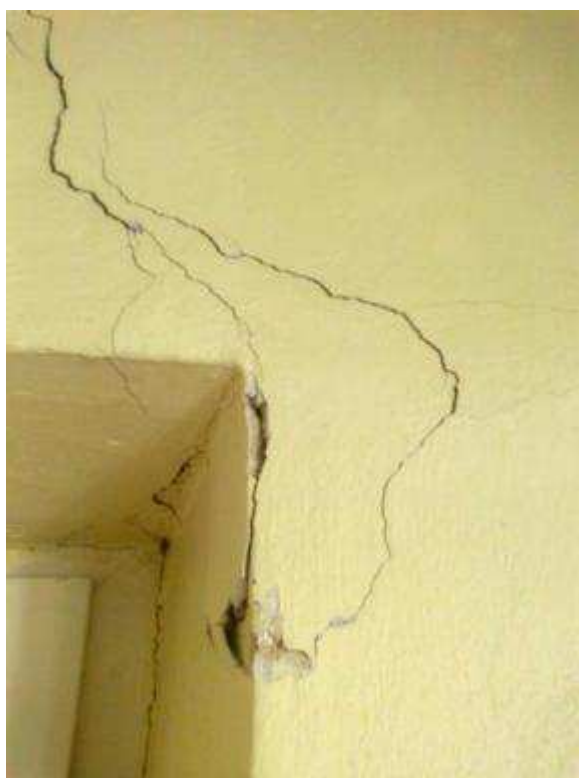
Obr. č. 47: detail trhliny 31

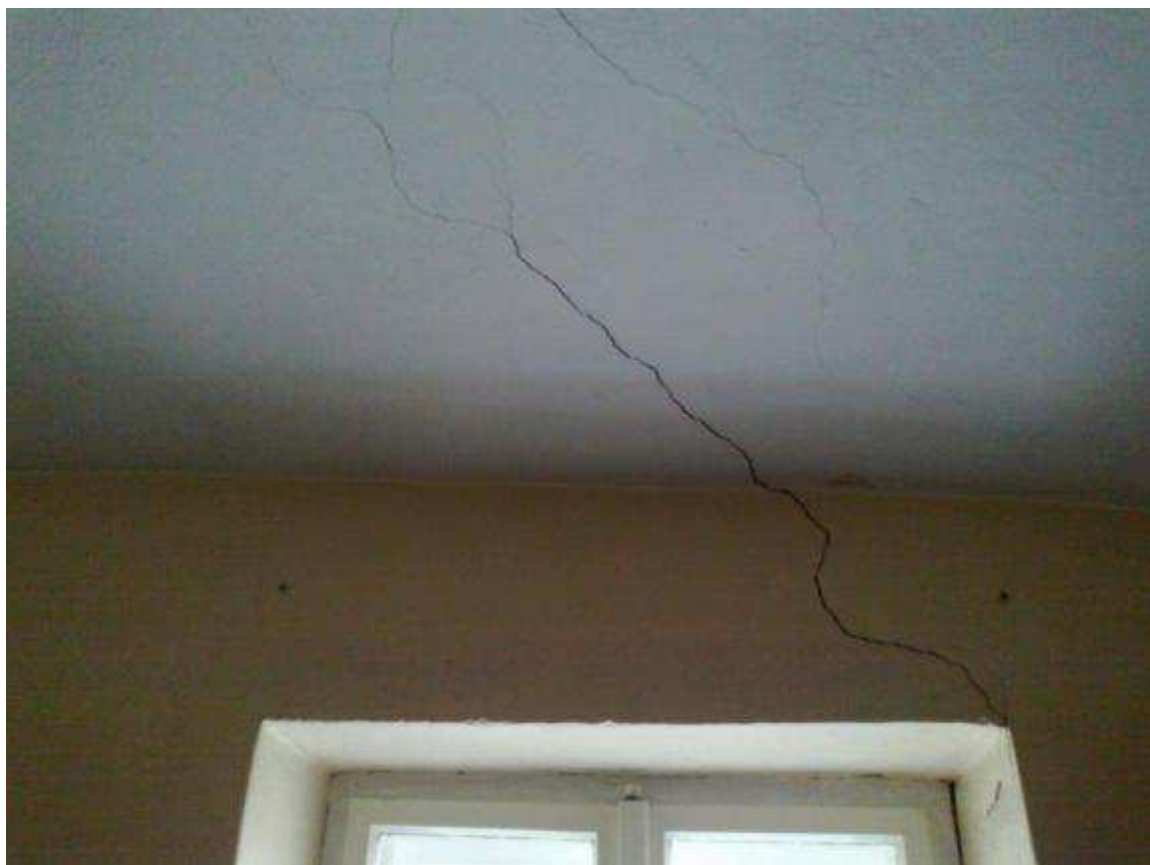
Obr. č. 48: trhlina 32 viz výkres č. 1

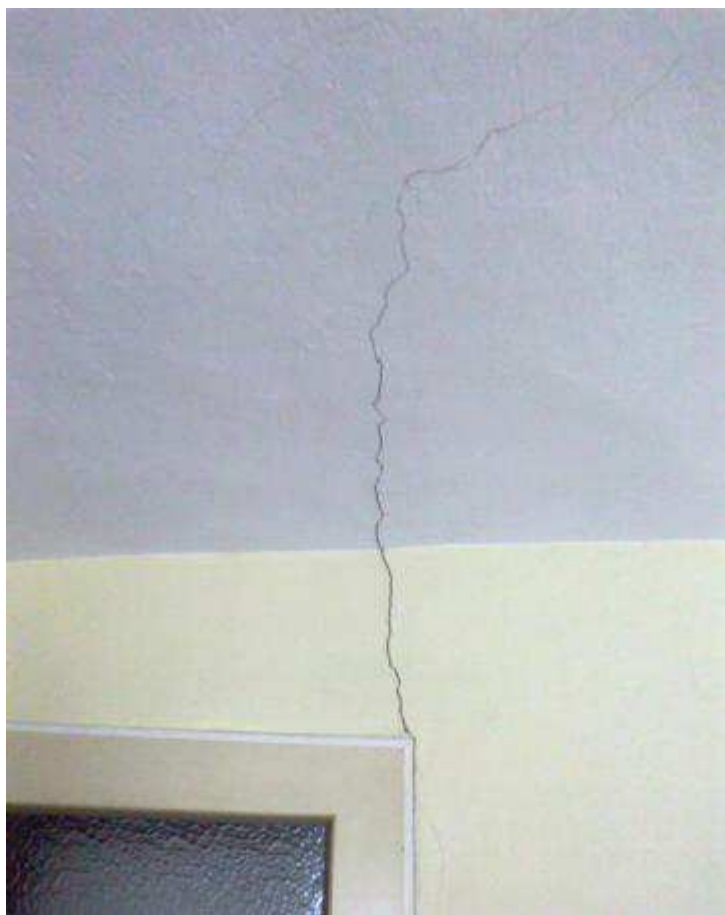
Obr. č. 49: trhlina 33 viz výkres č. 1

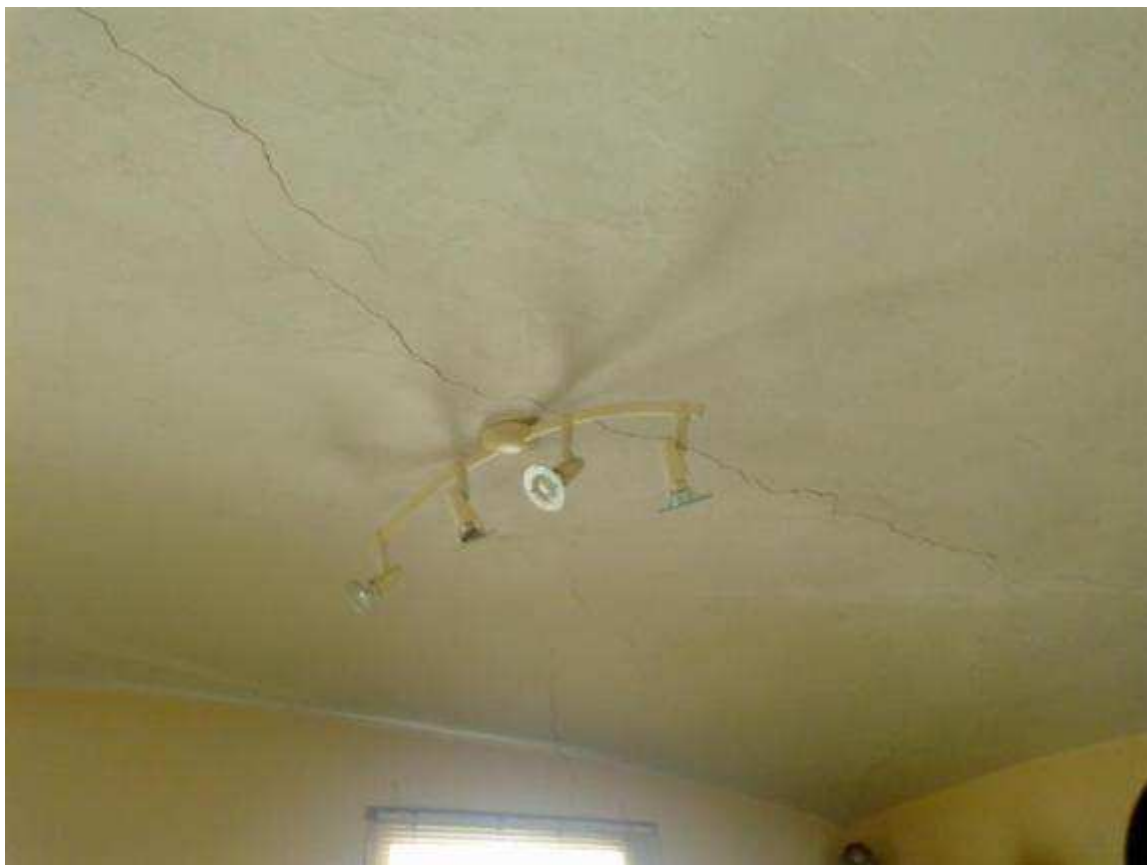
Obr. č. 50: trhlina 34 viz výkres č. 1

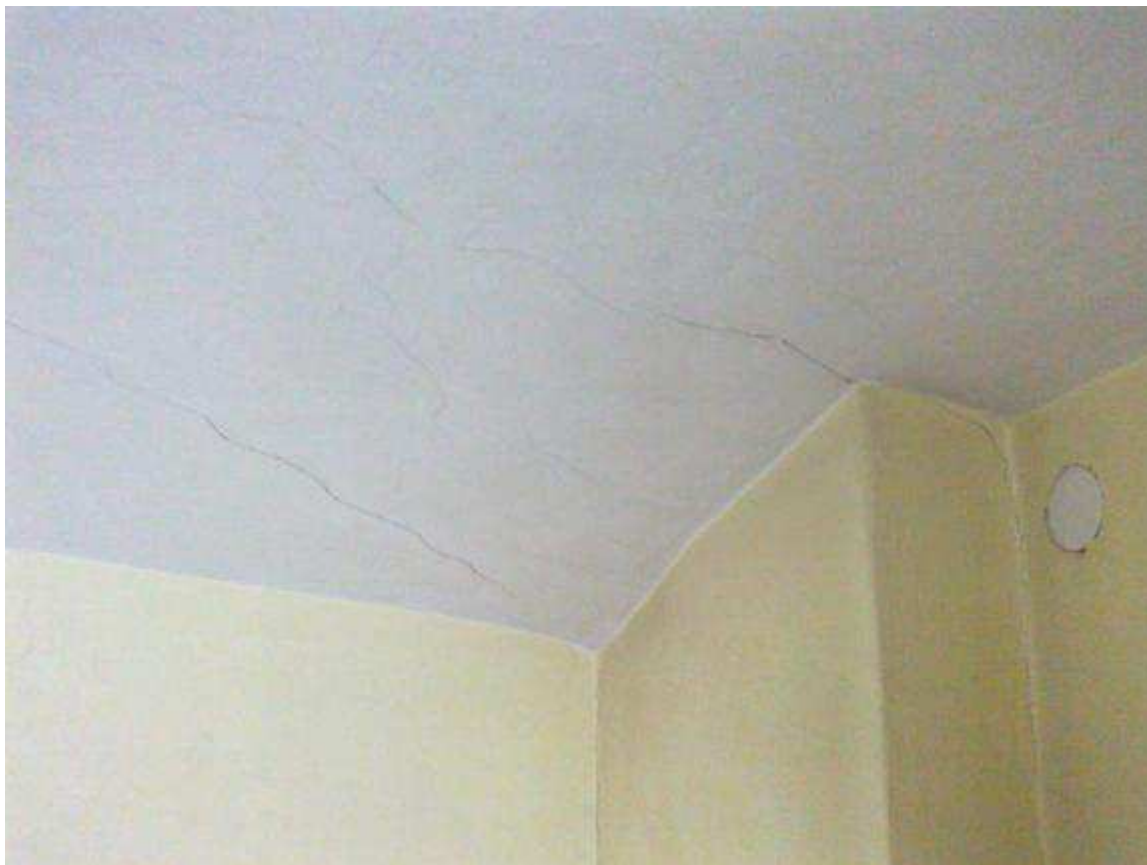
Obr. č. 51: trhlina 35 viz výkres č. 1

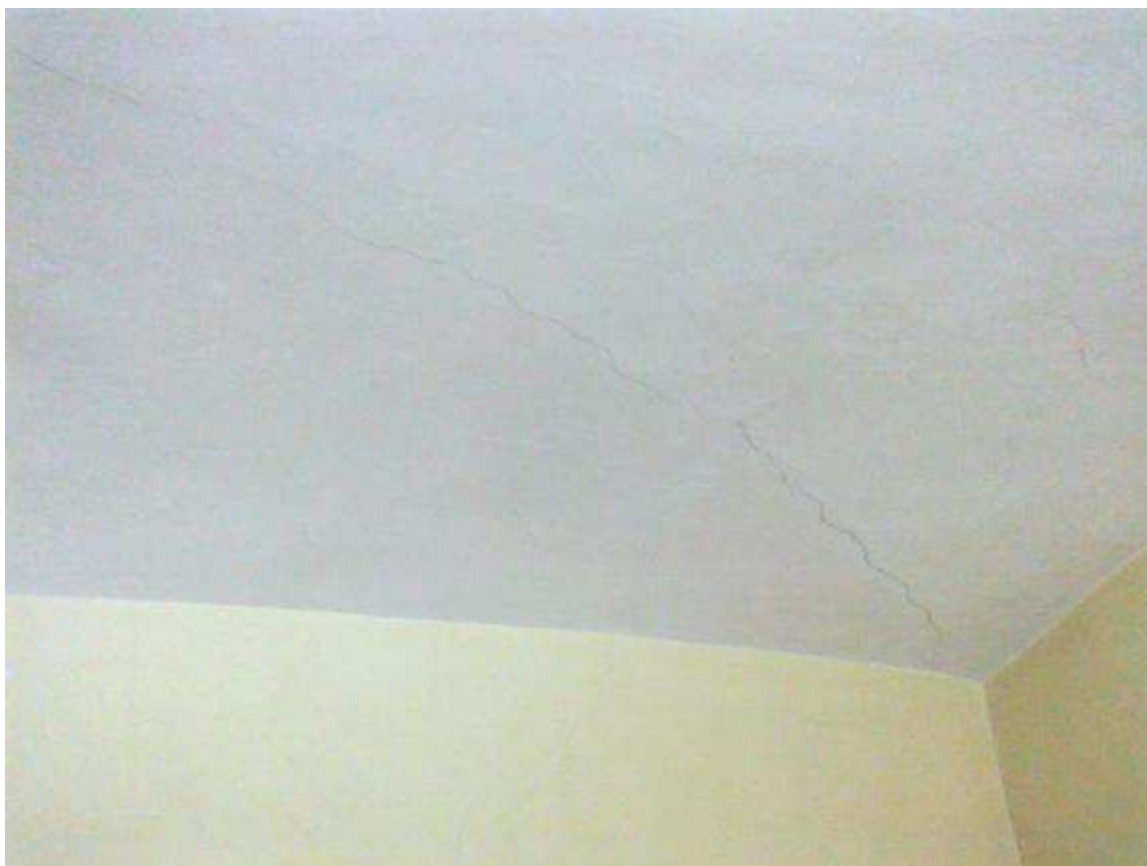
Obr. č. 52: trhlina 36 viz výkres č. 1

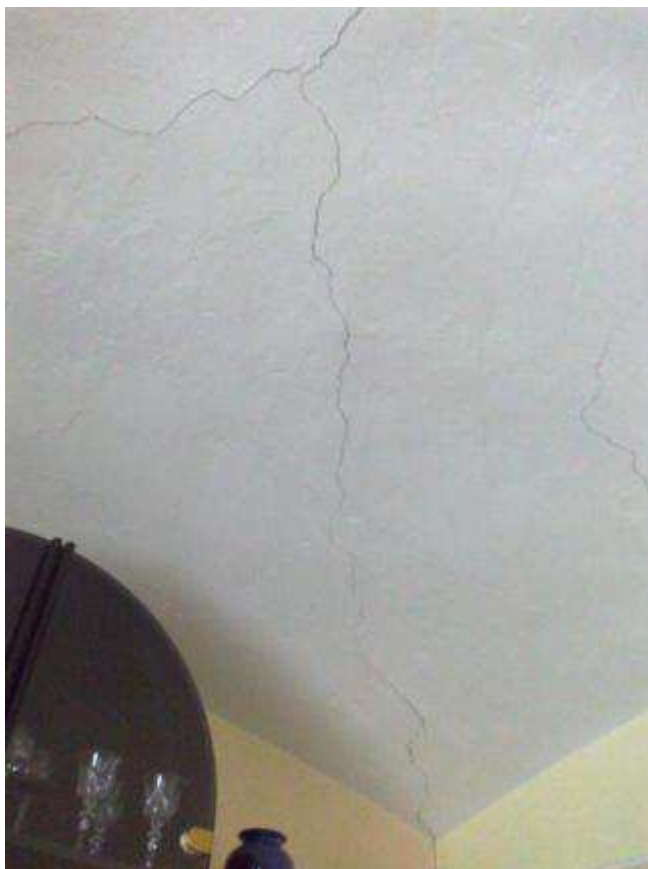
Obr. č. 53: trhlina 37 viz výkres č. 1

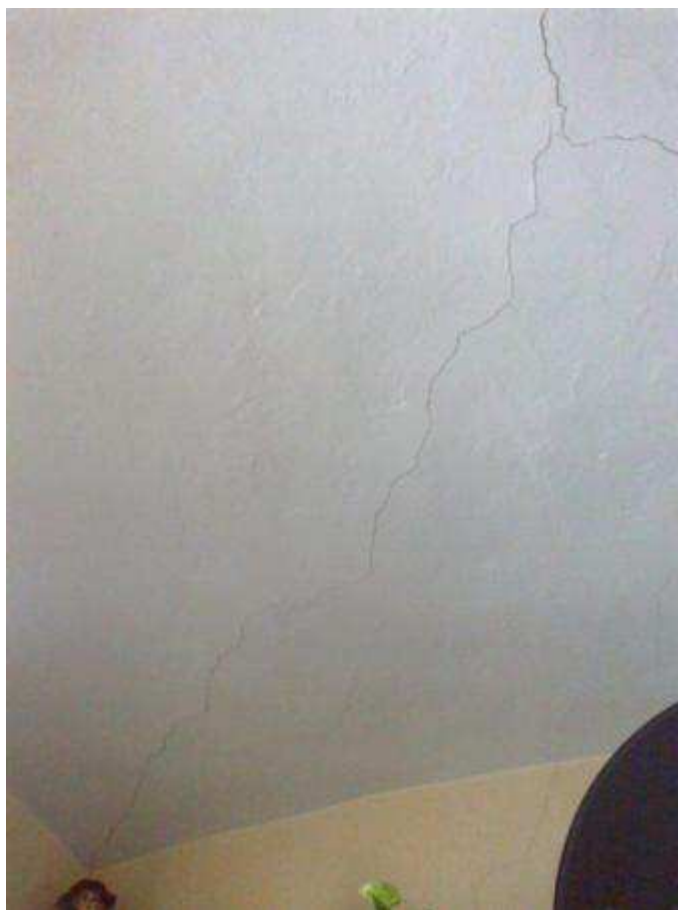
Obr. č. 54: trhlina 38 viz výkres č. 1

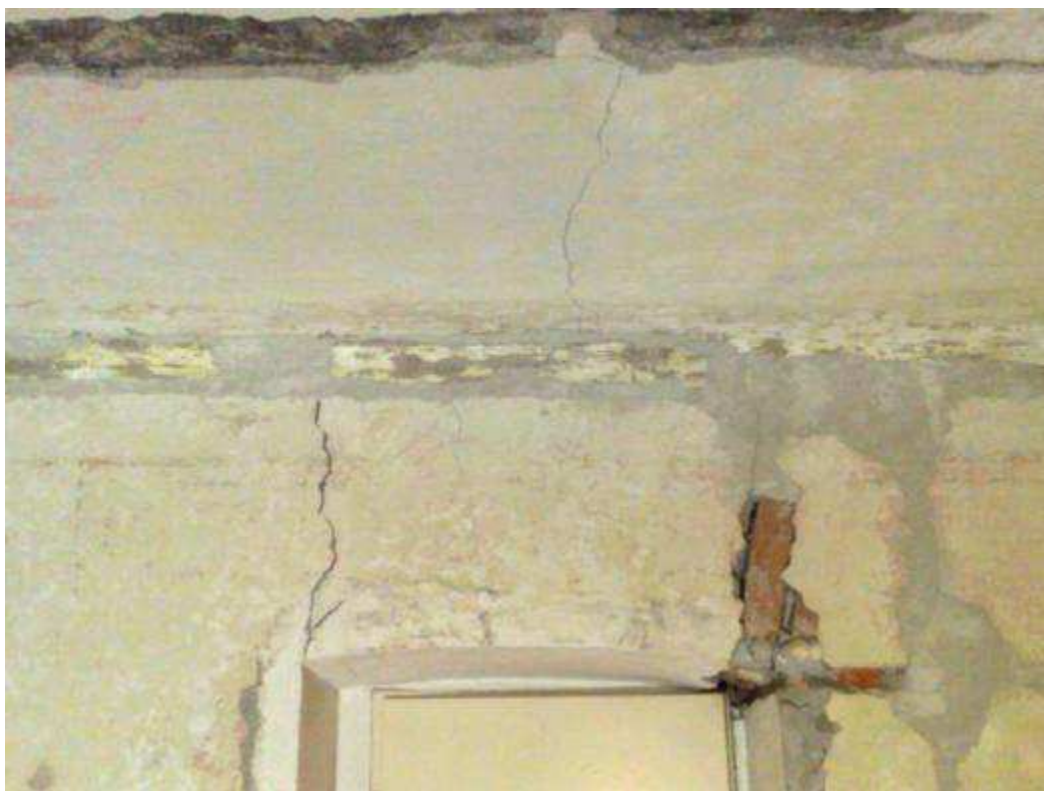
Obr. č. 55: trhlina 42; 43 a 44 viz výkres č. 1

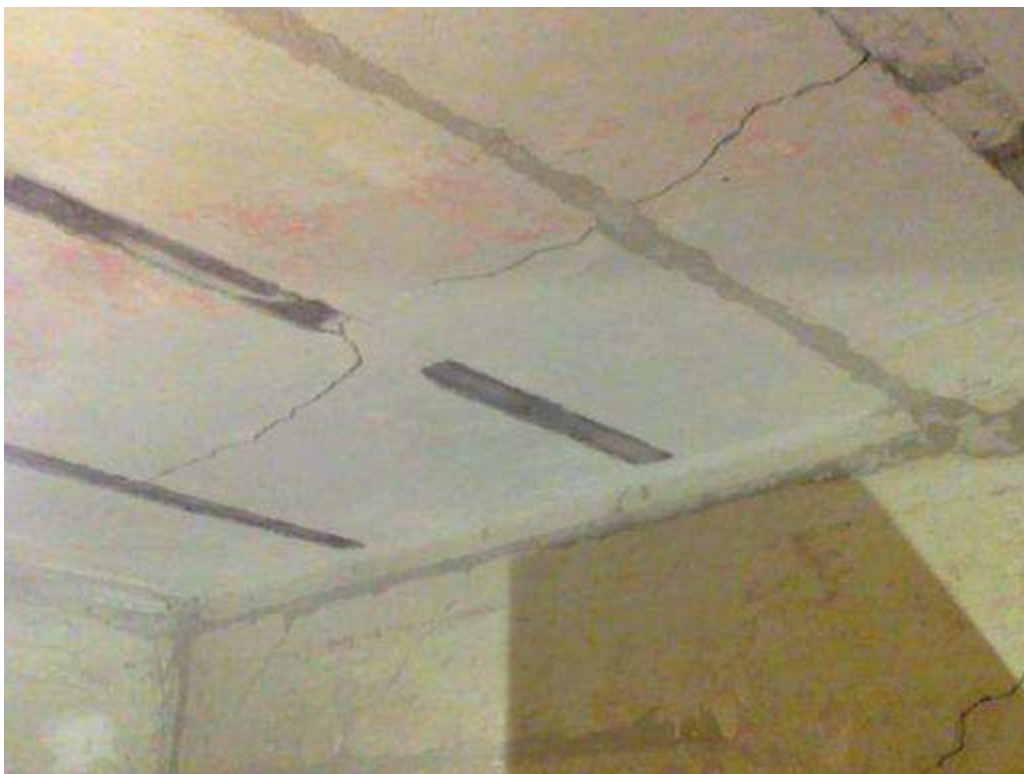
Obr. č. 56: trhlina 45 viz výkres č. 1

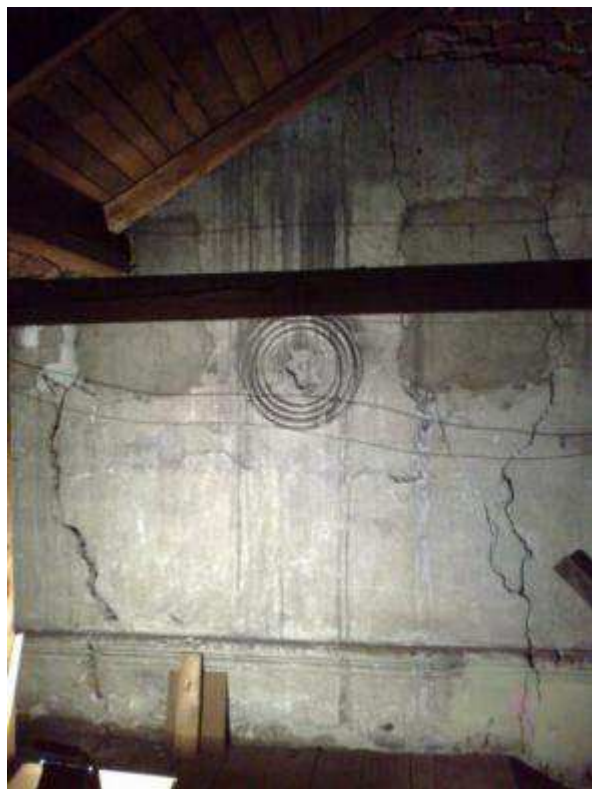
Obr. č. 57: trhliny 48 a 49 viz výkres č. 3

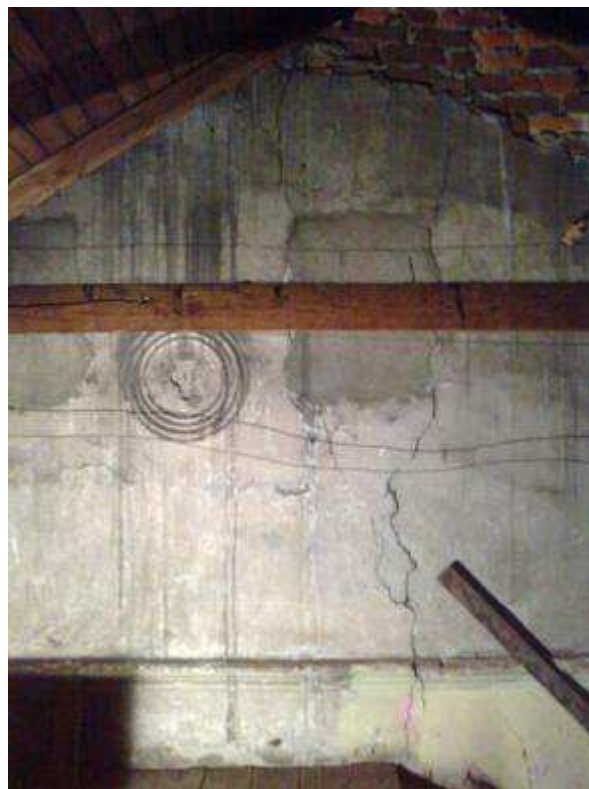
Obr. č. 58: trhlina 48

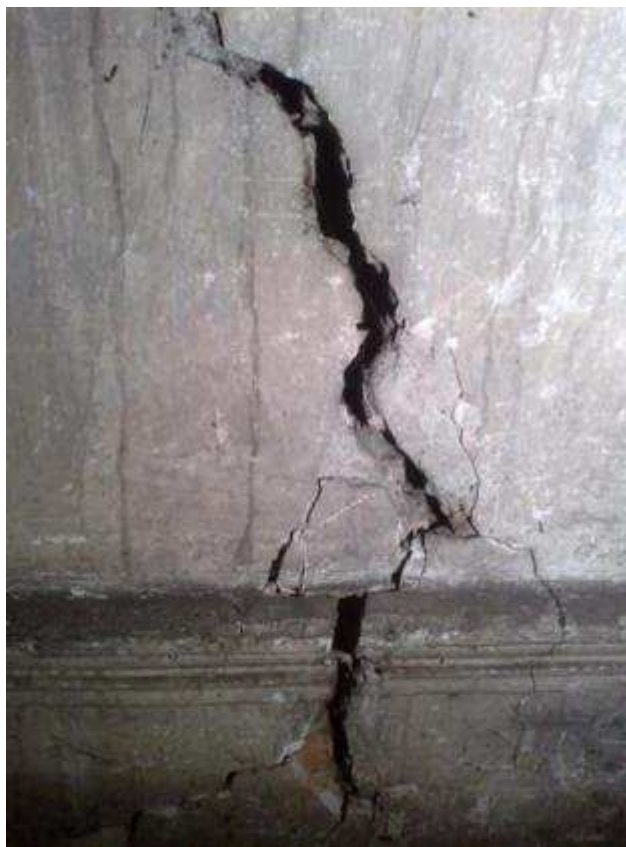
Obr. č. 59: detail trhliny 49 viz výkres č. 3

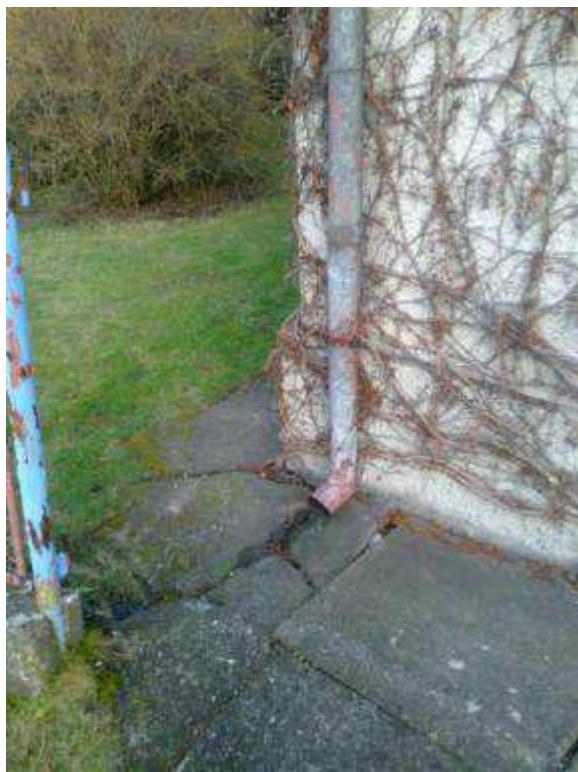
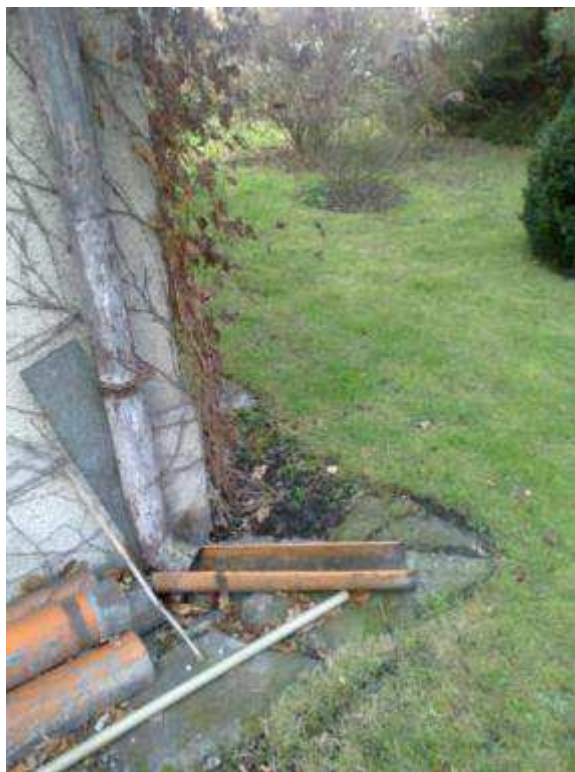
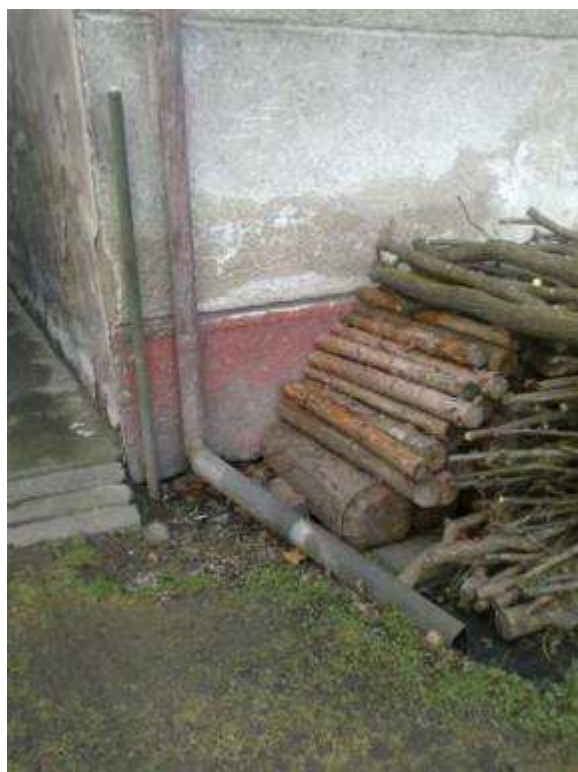
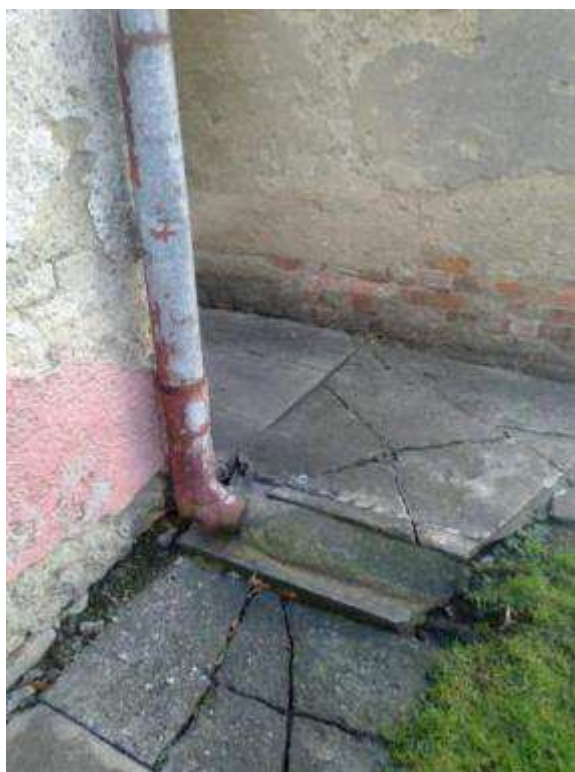
Dešťové vody ze střechy byly v minulosti od objektu nedostatečně odvedeny. Dešťové odpady byly vyvedeny na terén v blízkosti objektu. Mohlo tedy docházet k zatékání vody do podzákladí a tím k rozbředání základové půdy. V důsledku toho mohlo dojít k sedání objektu a tím ke vzniku trhlin. Kolem objektu je neodborně proveden okapový chodník.

Obr. č. 63: současné odvedení dešťových vod ze střech dešťovými svody od objektu

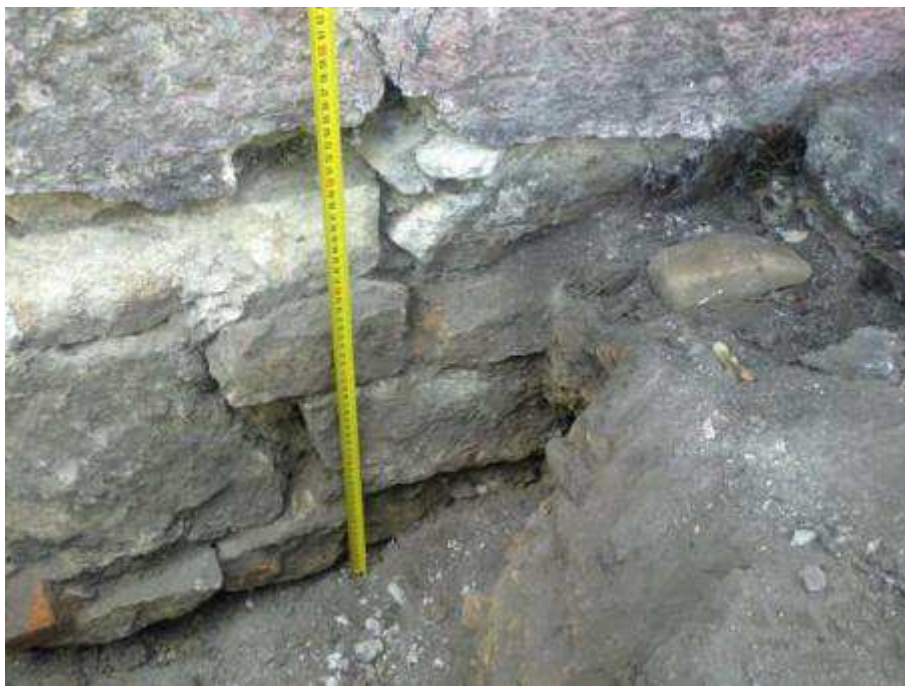
Vlhkost v podzákladí při mělké hloubce založení objektu, může v zimním období, v důsledku zvětšování objemu vody obsažené v zemině, způsobovat promrzání základové spáry. Tímto mohlo dojít k deformacím nosných konstrukcí a následnému vzniku trhlin.

Obr. č. 64: základová spára 500 mm pod úrovní upraveného terénu

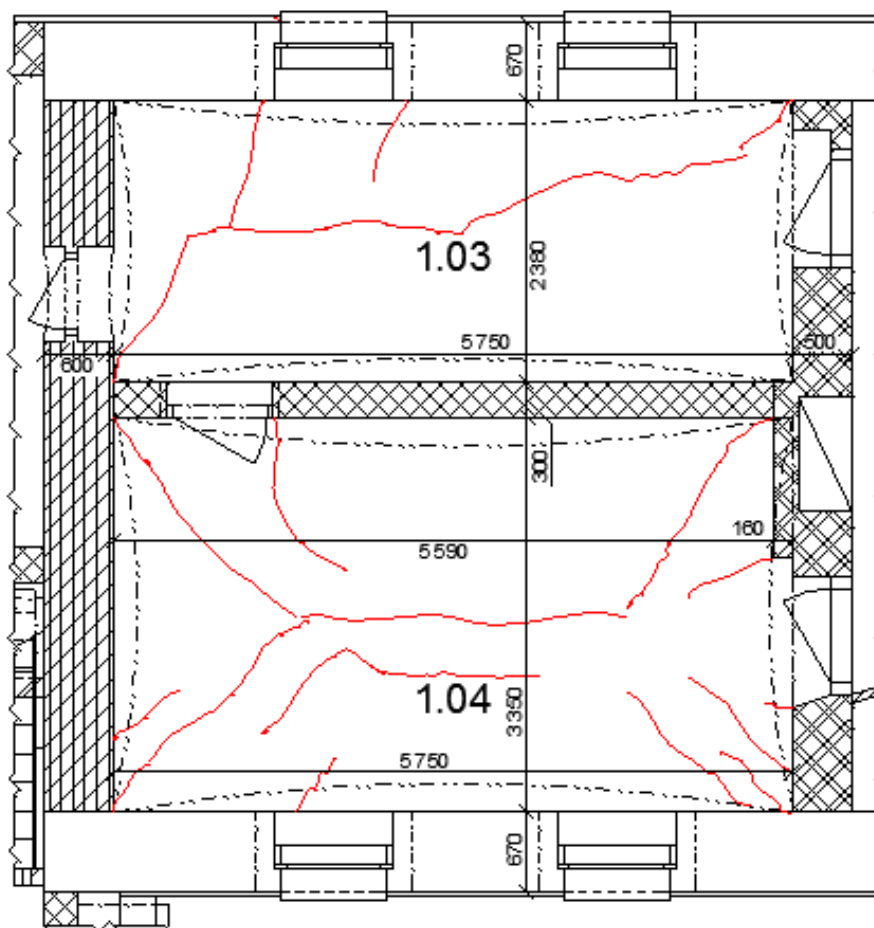
Obr. č. 74: půdorys s naznačenými trhlinami v klenbách
